## Biotoplanlage "Wisselsing I "

### Erdarbeiten (1)

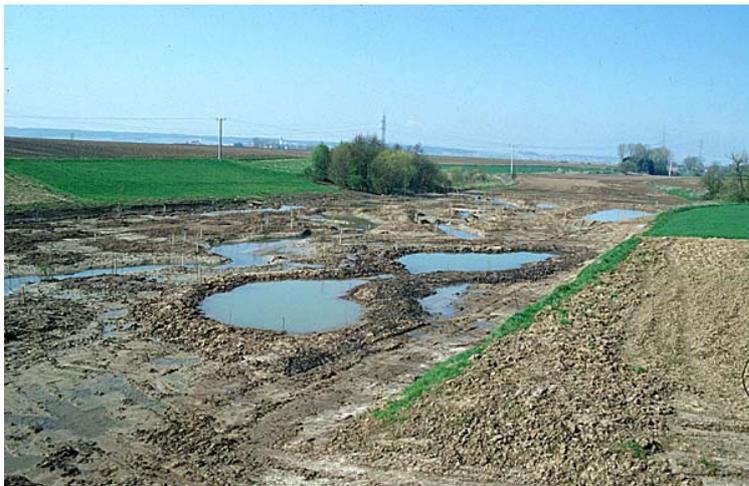
Der Herzogbach im renaturierten Bereich. Die drei Weiher werden nur bei größeren Hochwasserereignissen überflutet.

Für den Herzogbach wurde ein neues, mäandrierendes Hauptgerinne geschaffen, das abwechslungsreich mit Steilufern, Flachufern, unterschiedlichen Gewässerbreiten, Wurzelstöcken, usw. gestaltet wurde.

Da keine Ufer- und Sohlbefestigung durchgeführt wurde, kann der Herzogbach in Zukunft seinen Lauf in diesem Bereich immer wieder verändern.

Der alte Bachlauf wurde von dem neuen Bachlauf abgeschnitten, indem er auf etwa 20 m Länge zugeschüttet wurde. Der übrige ehemalige Bachlauf blieb als Altwasser erhalten.

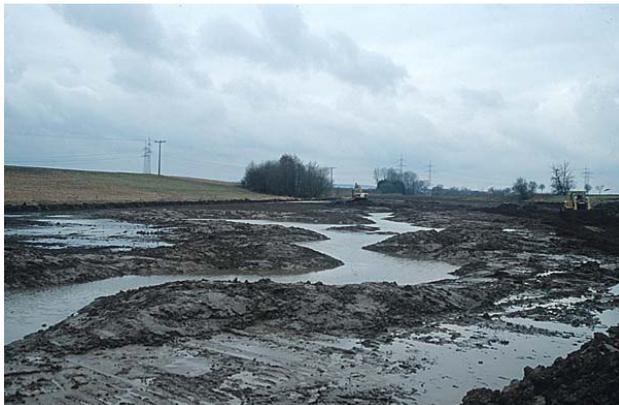
Durch Erdmodellierungen wurden Bereiche geschaffen, die bei Hochwasser nicht gleich überflutet werden und deshalb bei kleineren Hochwassern Rückzugsareale für Tiere sind.

Außerdem wurden weitere wertvolle Strukturen geschaffen:

Seigen, die sich bei Hochwasser füllen und danach wieder entleeren.

Flache Mulden, um Vernässungen als zusätzlichen Lebensraum zu schaffen.

Tümpel als Laichbiotop für Wechselkröte, Erdkröte, Teichfrosch, Seefrosch und Grasfrosch.

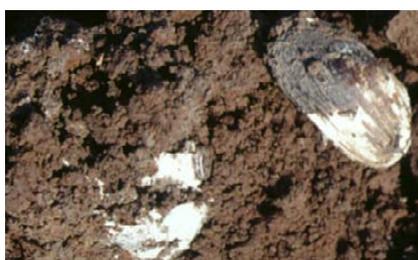
Unter einer etwa 30 cm starken Humusschicht kam eine etwa 40 cm dicke Lehmschicht zu Tage, dann zunehmend torfiges Material.

Vorwiegend in dem Grenzbereich zwischen dem torfigen und dem lehmigen Material wurden zahlreiche Muschel- und Wasserschneckengehäuse freigelegt.

Im Bereich der gesamten Aue wurde eine große Anzahl von Schalen der Gemeinen Fluss- oder Bachmuschel (*Unio crassus*) gefunden.

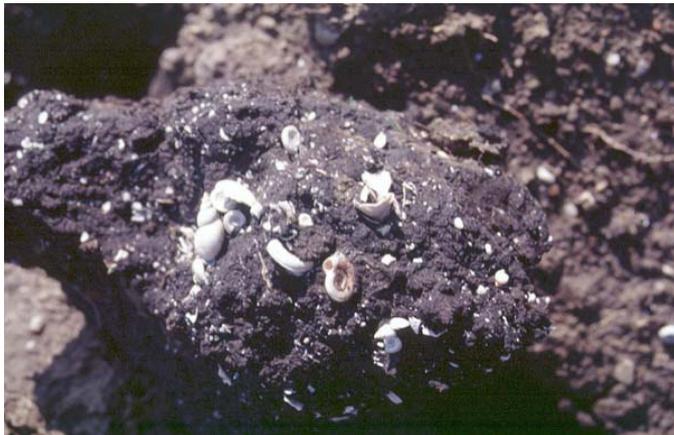
In den torfigen Sedimenten wurden regelrechte Wassertschneckenbänke mit Gehäusen der Schlanken Sumpfschnecke (*Stagnicola turricola*) und der gekielten Tellerschnecke (*Planorbis carinatus*) gefunden.

- dass die Wasserqualität des Herzogbaches früher sehr gut war.
- dass der gesamte Talraum früher vom mäandrierenden Herzogbach durchflossen wurde.
- dass die gesamte Aue ein ausgeprägtes Feuchtgebiet mit einem vielgestaltigen Mosaik aus Altwässern, Tümpeln, Seigen und Vernässungen war.

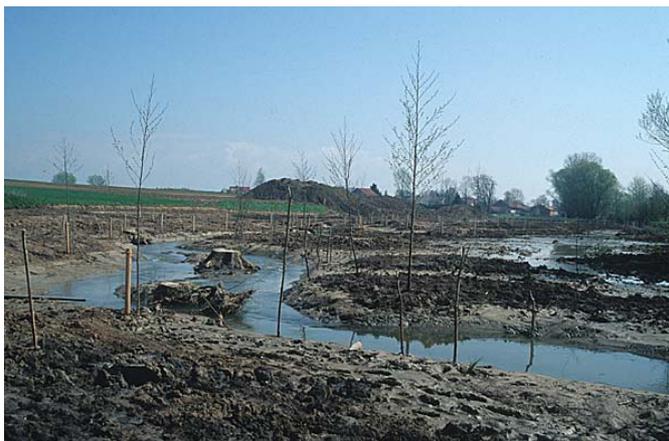
Im potentiellen Überflutungsbereich wurden vorwiegend Schwarz-Erlen und Weiden-Steckhölzer gepflanzt.

In den übrigen Bereichen wurden auch andere standortheimische Gehölze wie Pfaffenhütchen, Hartriegel, Hasel, usw. verwendet.

Ein Teil der frisch gepflanzten Gehölze erhielt Schutz vor Biberfraß durch Drahtgitter oder einen Anstrich mit Buchenholzteer.

Ein Teil der Flächen wurde mit Heudrusch aus Feuchtwiesen angesät. Die übrigen Flächen blieben sich selbst überlassen.

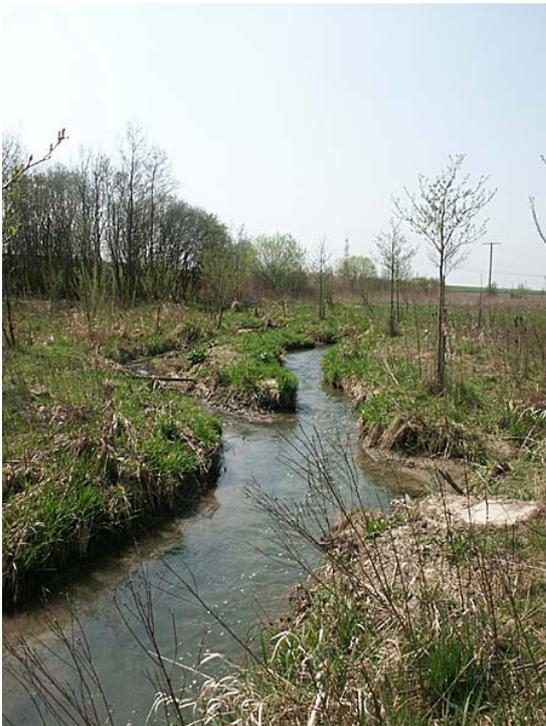
Das Übersichtsbild von der 30 m hohen Feuerwehrleiter zeigt die inzwischen üppige Entwicklung der renaturierten Flächen entlang des Herzogbaches bei Wisselsing.

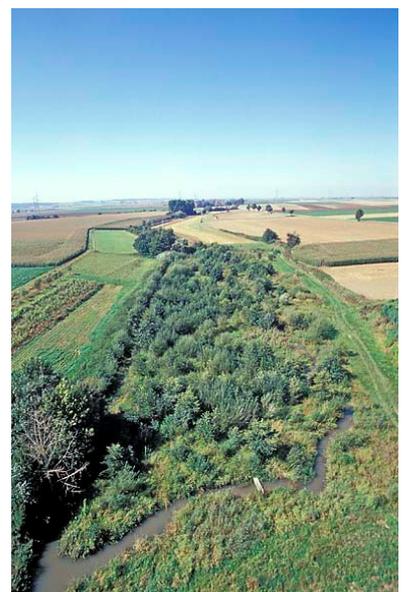
Die Aufnahme entstand im September 2005 während der Dreharbeiten für den Fernsehbeitrag über die Osterhofener Bewerbung zum E.ON Bayern - Umweltpreis 2005.
